Misure di microtremore a Narni (TR)

03 Dicembre 2008

MISURA : NRN1 (STAZIONE RAN, CABINA ENEL)

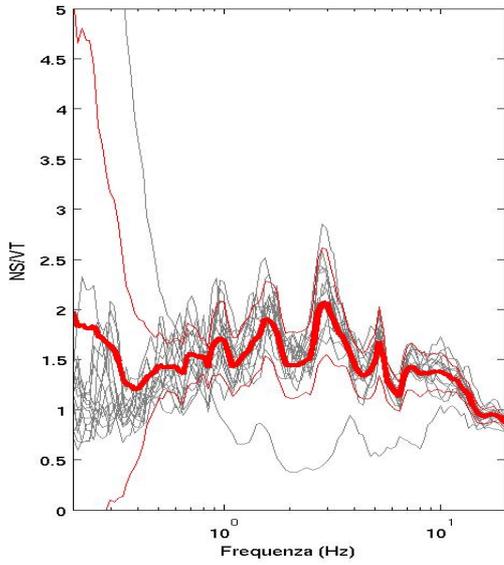
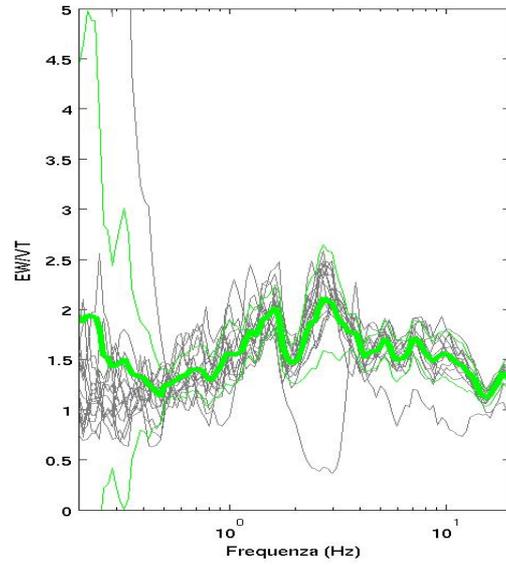
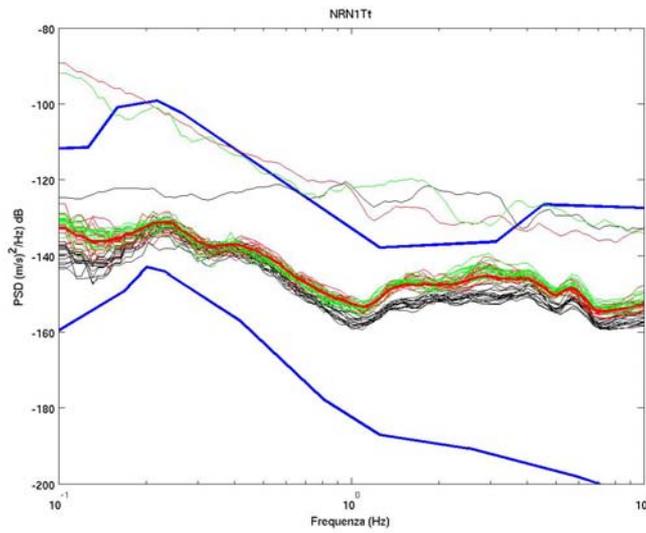
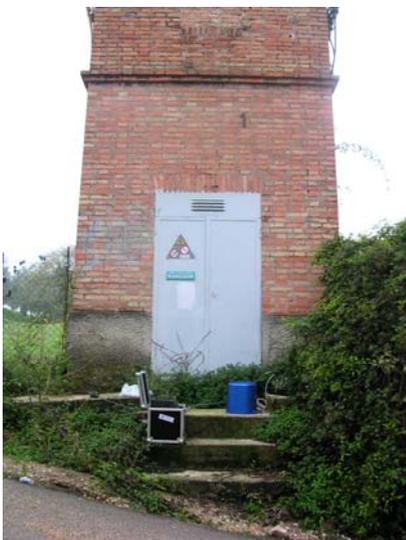
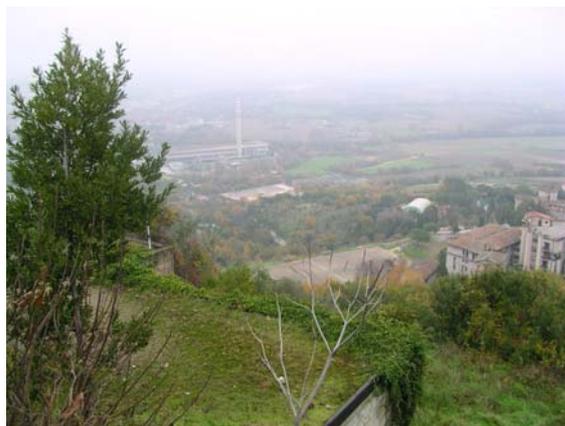
La misura di circa 45 minuti è stata effettuata sulla soletta di fondazione della cabina enel nella quale è installata la stazione NRN. La misura, effettuata su un sito caratterizzato dalla presenza di formazioni carbonatiche, non evidenzia nessun effetto amplificativo.

Le PSD evidenziano che il sito risulta caratterizzato da bassi valori di noise.

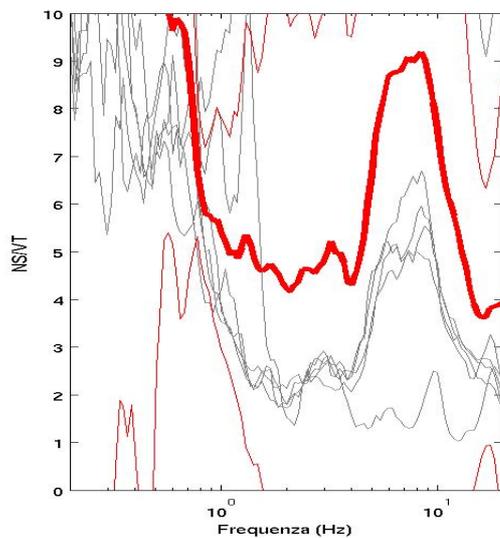
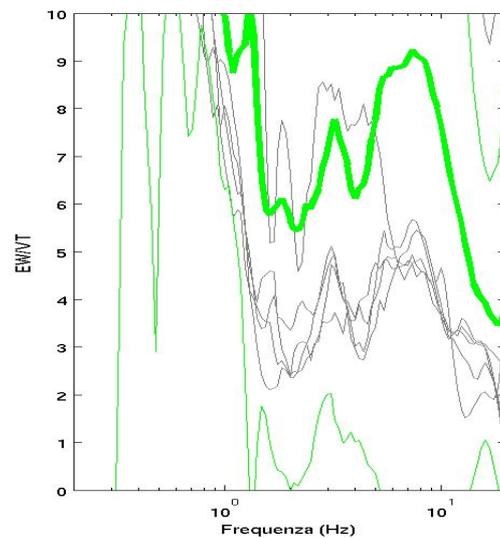
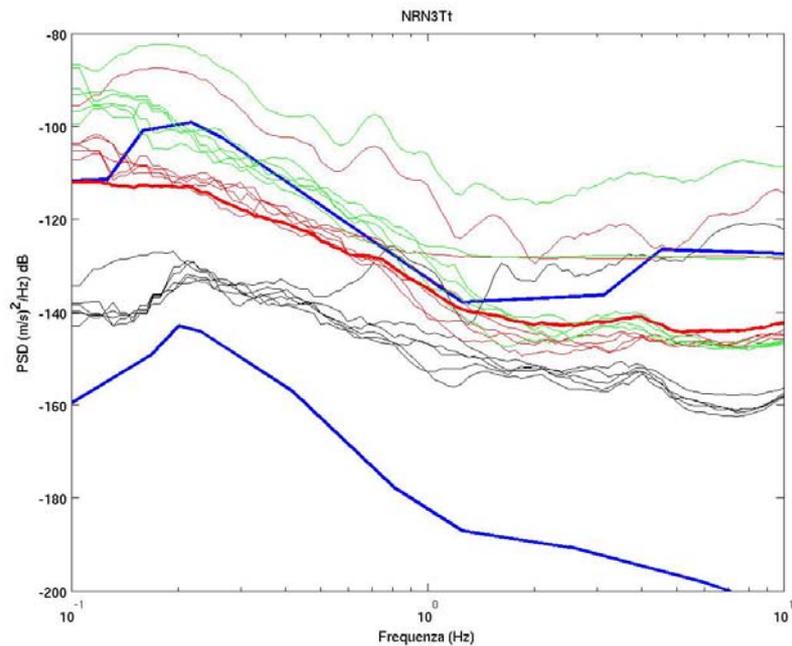
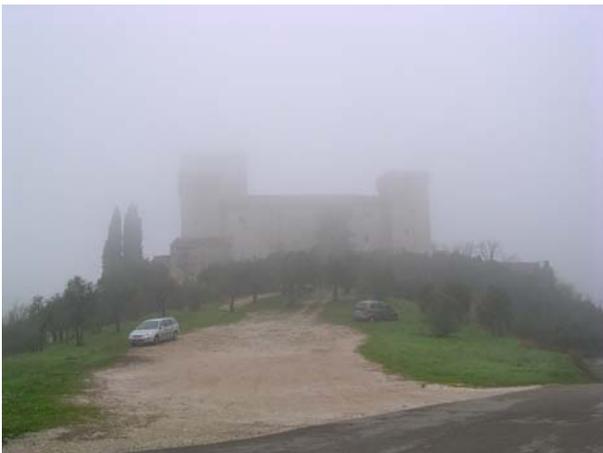
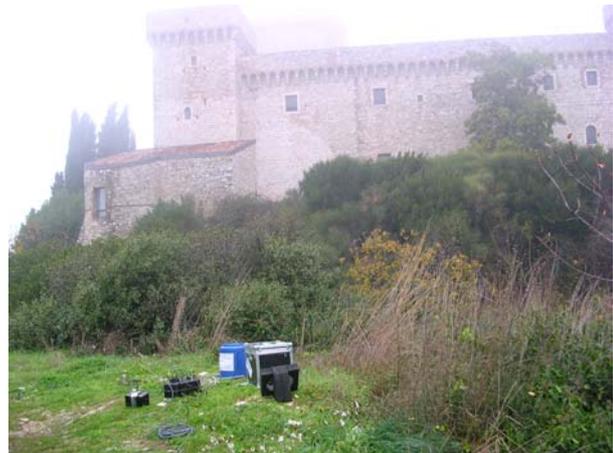
MISURA : NRN2 (SOMMITA' DORSALE, ROCCA)

Si riporta per completezza la misura NRN2 effettuata 50 metri circa a SE della misura NRN1. Al pari della misura MTC5, il sensore utilizzato non è riuscito a stabilizzare (presumibilmente anche a causa del freddo) le masse durante il tempo della misura. I picchi messi in evidenza dai rapporti spettrali sono assolutamente inaffidabili ed irrealistici. Nel sito in esame sono direttamente osservabili affioramenti rocciosi. Dall'esame visivo del sito in oggetto (la misura è effettuata con lo scopo di verificare NRN1) si presume, data l'assenza di fattori di disturbo, di ottenere risultati simili a quelli ottenuti per la cabina Enel.

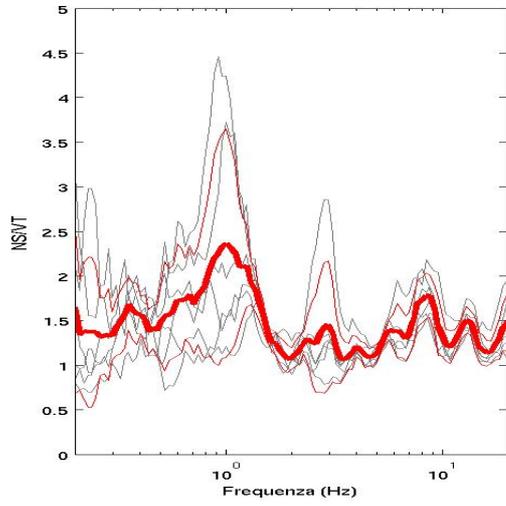
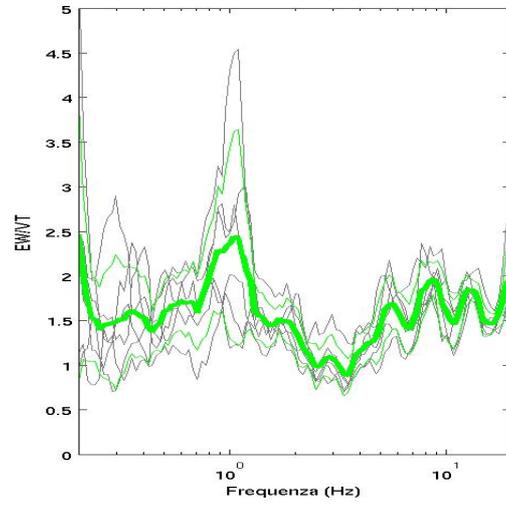
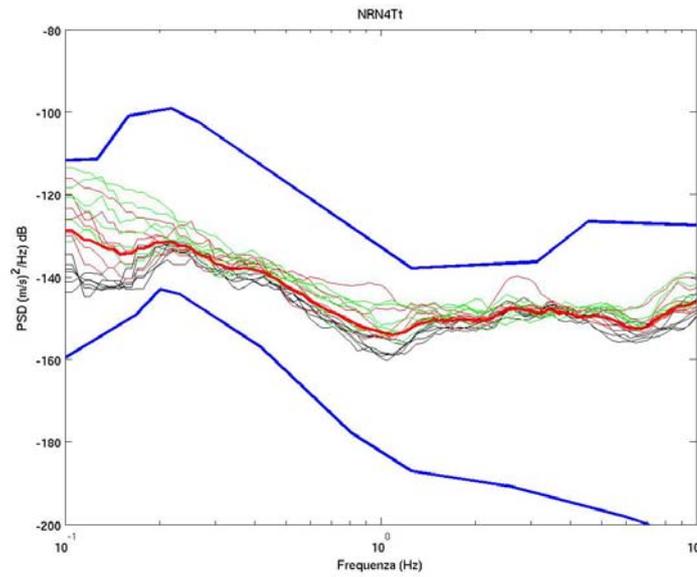
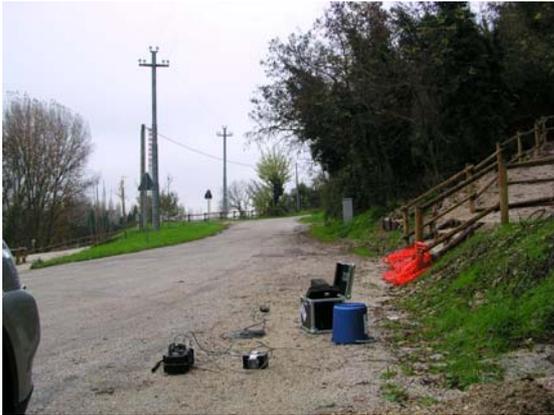
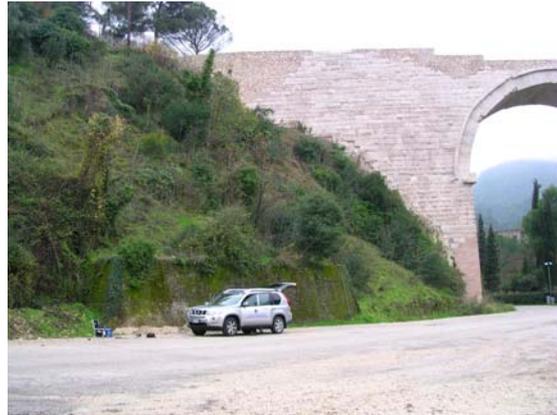
MISURA : NRN3 (BASE DELLA SCARPATA)

La misura di circa 30 minuti è stata effettuata alla base della dorsale, in prossimità della punta NW. Nonostante il sito sia ubicato in prossimità di potenziali fonti di disturbo quali il corso d'acqua, la ferrovia e le industrie di Narni scalo, la media dei rapporti spettrali mette in evidenza la presenza di un picco ad 1 Hz caratterizzato da fattori di amplificazione comunque non superiori a 2,5. Data la frequenza amplificata il picco non è imputabile alla geologia locale ma più probabilmente a disturbi di origine antropica.
