Misure di microtremore a Montecassino (FR)

02 Dicembre 2008

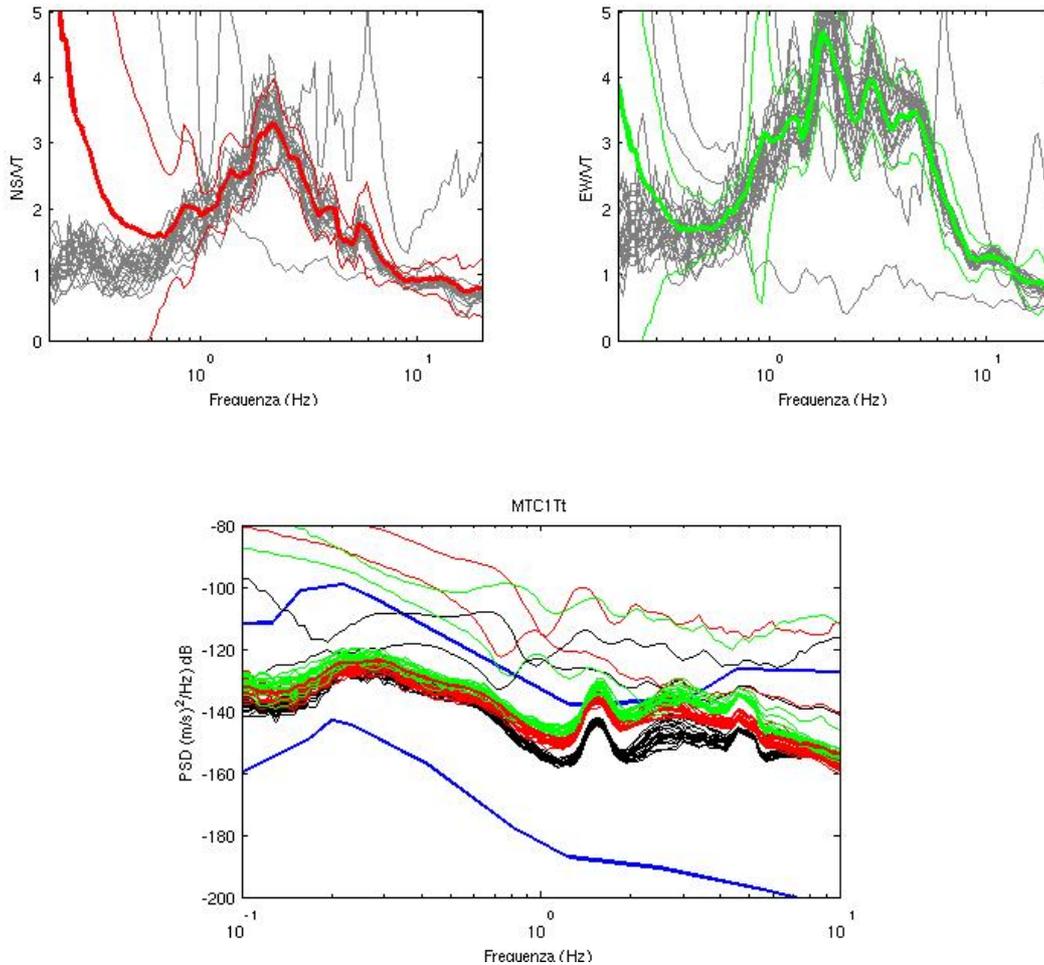
MISURA : MTC1 (STAZIONE RAN, CABINA ENEL ABBAZIA)

Pannelli superiori: rapporti spettrali ottenuti a partire da finestre di rumore sismico ambientale. A sinistra NS/verticale, a destra EW/verticale.

Pannelli inferiori: power spectral density (PSD). I colori corrispondono a quelli utilizzati nei pannelli superiori. In nero gli spettri della componente verticale.

La misura è stata effettuata in corrispondenza della cabina Enel (vedi foto), la quale risulta direttamente inglobata nella struttura soprastante (abbazia). La misura di noise, di circa 45 minuti, evidenzia su entrambe le componenti orizzontali, la presenza di un fattore di amplificazione compreso tra 3 e 4,5 per frequenze comprese tra circa 2 e 4 Hz. Se da un lato tale amplificazione risulta in questo caso essere difficilmente associabile al sito, in quanto l'abbazia poggia direttamente su calcare massivo, il versante nella sua globalità risulta essere interessato (come evidenziato nelle note relative al rilievo geologico-strutturale) da fenomeni di deformazione gravitativa potenzialmente in grado di alterarne la risposta sismica. Risultano inoltre necessarie una serie di verifiche, comprendenti in particolare misure all'interno dell'abbazia in modo tale da verificare se la struttura non sia in grado di influenzare i picchi messi in luce dalle misure di noise. E' da evidenziare che HVNR piatti ottenuti in corrispondenza di altre 2 stazioni indagate (AUL e NRN) e collocate alla sommità di irregolarità topografiche sembrerebbero escludere una diretta influenza della topografia su eventuali picchi di amplificazione.

Come è possibile notare nel grafico che riporta le PSD sono presenti, sia in questa misura sia nelle successive, due picchi ad 1.5 Hz e 5 Hz di probabile natura antropica.

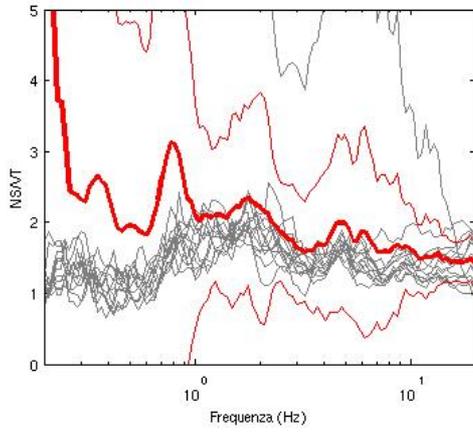
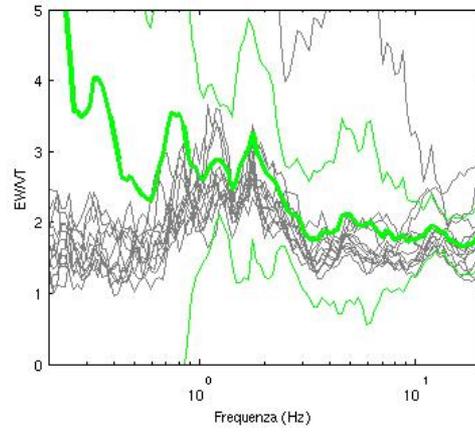
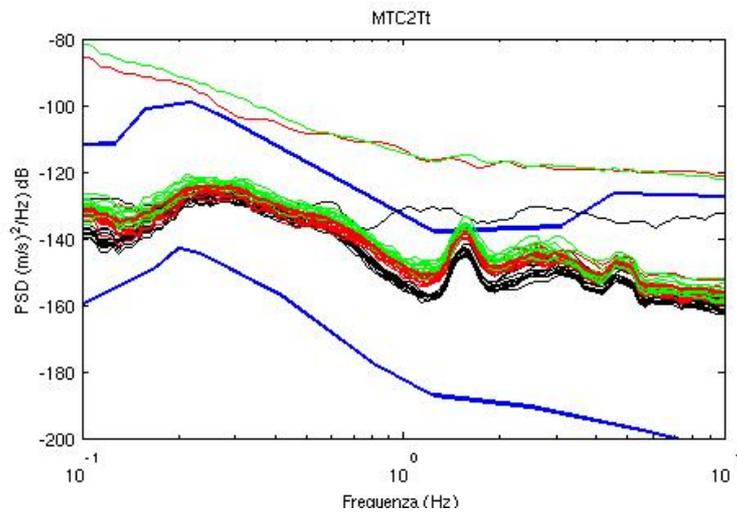
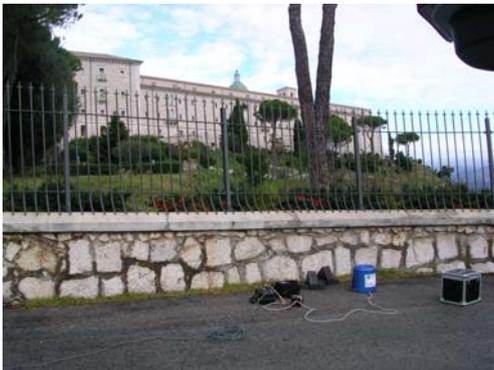
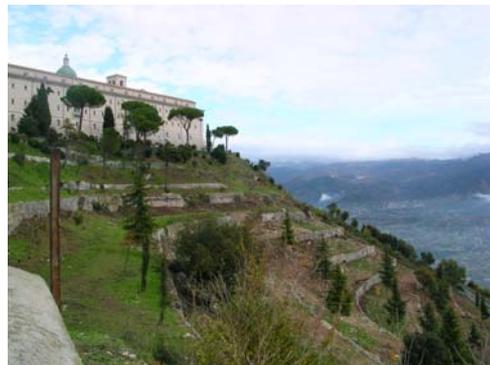
MISURA : MTC2 (PARCHEGGIO DELL'ABBAZIA)

La misura di circa 30 minuti è stata effettuata nel parcheggio antistante l'abbazia. I rapporti spettrali evidenziano esclusivamente una leggera amplificazione sulla componente EW avente fattore di amplificazione inferiore a 3 per frequenze comprese tra 1 e 2 Hz (le finestre di rumore che si discostano dall'andamento generale sono, come pure per le misure successive, relative ai primi minuti di installazione nei quali le masse del sensore tendono a stabilizzarsi).

Le PSD evidenziano anche in questo caso i due picchi antropici a 1.5 Hz e 5 Hz.

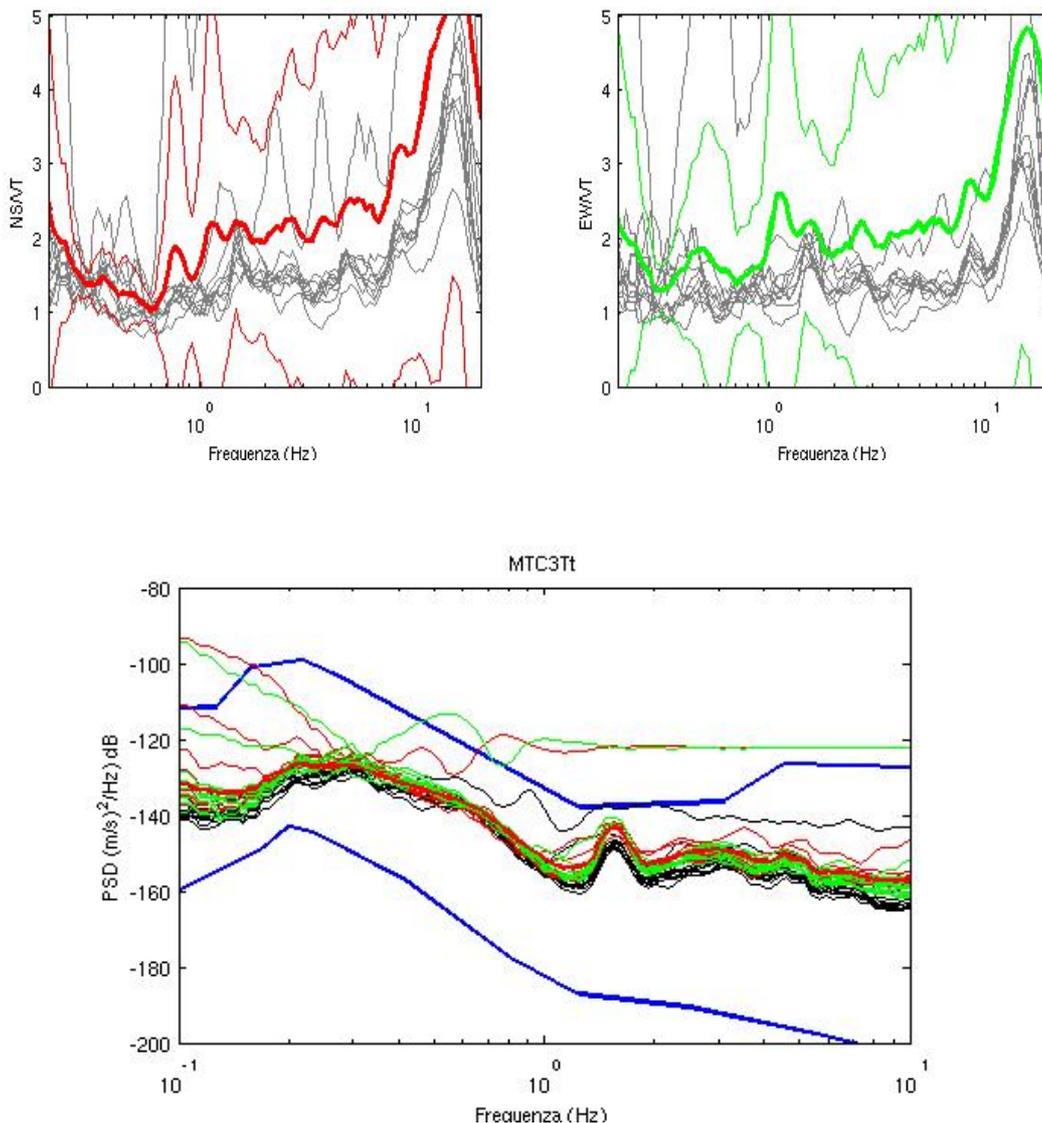
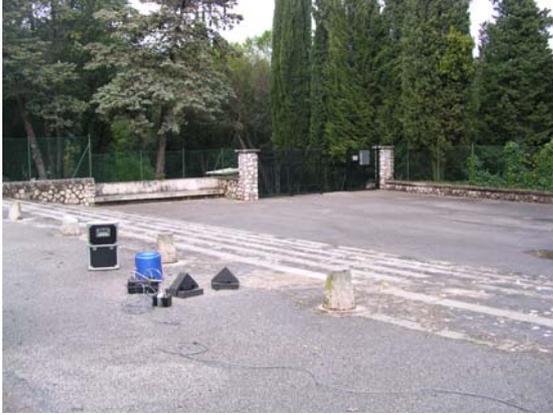
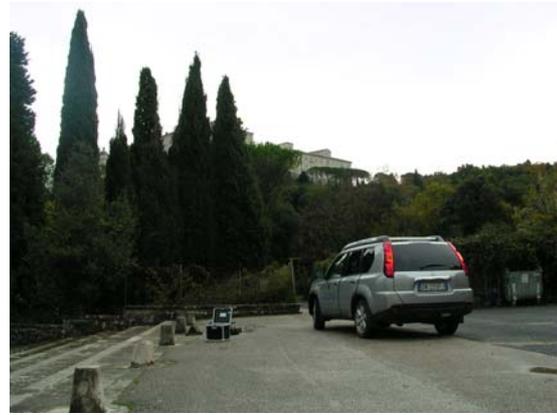
MISURA : MTC3 (CIMITERO POLACCO)

La misura di circa 30 minuti effettuata nel parcheggio del cimitero di guerra polacco risulta, nella sua globalità, evidenziare un sito non amplificativo. Con i dati disponibili non è possibile stimare la causa delle amplificazioni osservabili oltre 15 Hz. Il sito su roccia non sembra essere influenzato da particolari fattori di disturbo. Questo sito pare risentire del solo picco antropico a 1.5 Hz che non sembra comunque influenzare i risultati dei rapporti spettrali.

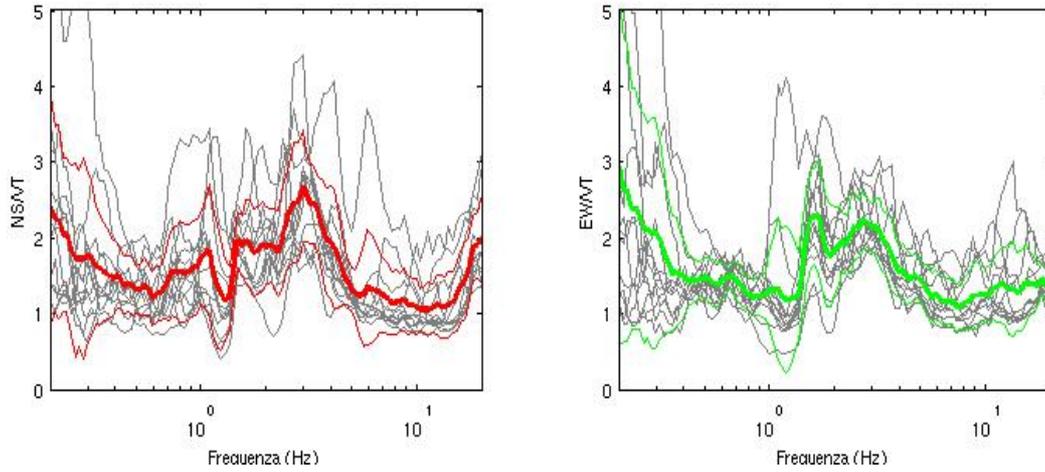
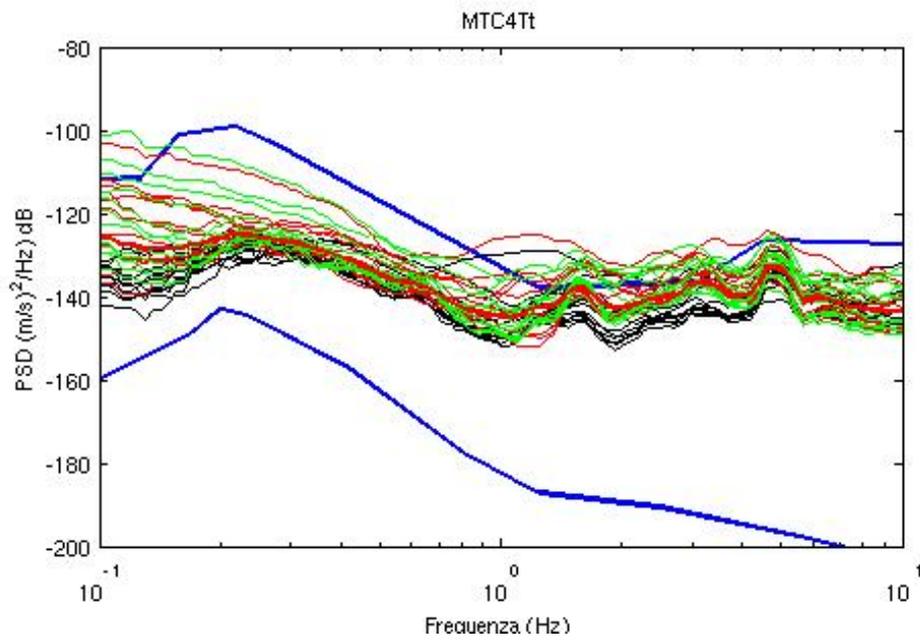
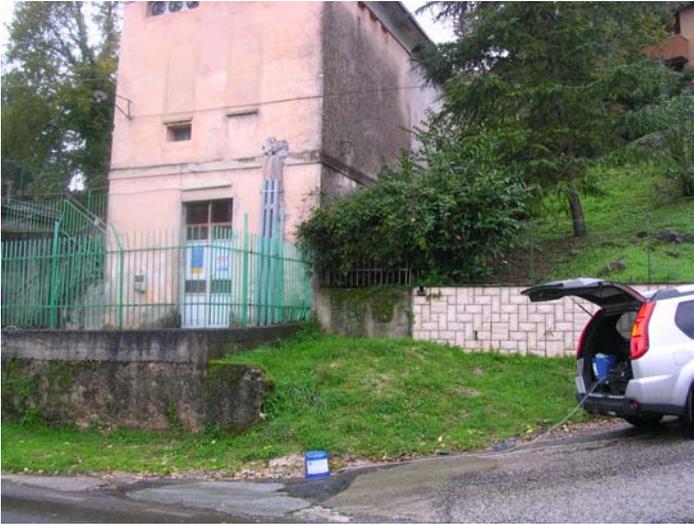
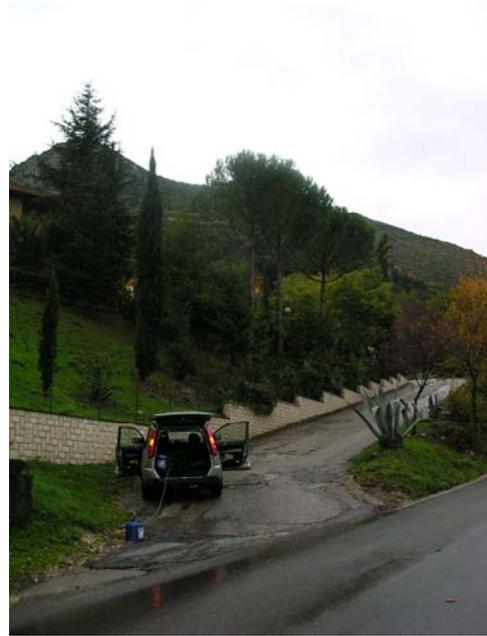
MISURA : MTC4 (CASSINO - CABINA DI SERVIZIO)

La misura di circa 30 minuti è stata effettuata nella strada che da Montecassino porta all'abbazia, appena fuori dall'abitato di Cassino. Il sito è da considerarsi caratterizzato da ammassi rocciosi, anche se nella parte bassa del versante la situazione geologica va complicandosi per la presenza di manti di copertura eluvio-colluviale, anche se di ridotto spessore. Il sito non sembra essere particolarmente amplificativo ad eccezione di una banda di frequenza compresa tra 1.5 Hz e 3.5 Hz avente fattore di amplificazione compreso tra 2 e 2.5. La misura è risultata essere molto disturbata da un continuo passaggio di autoveicoli. Un ulteriore disturbo potrebbe derivare dagli impianti di natura ? installati nelle cabina localizzata in prossimità della misura.

Come possibile notare dalle PSD il rumore di fondo è più elevato rispetto alle misure effettuate su versante. Nonostante questo, anche se maggiormente mascherati, sono comunque osservabili i due picchi di natura antropica.

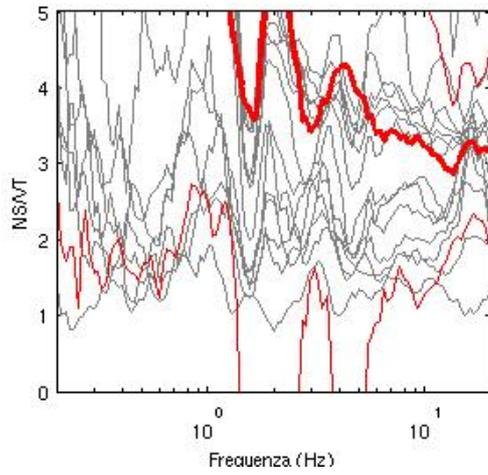
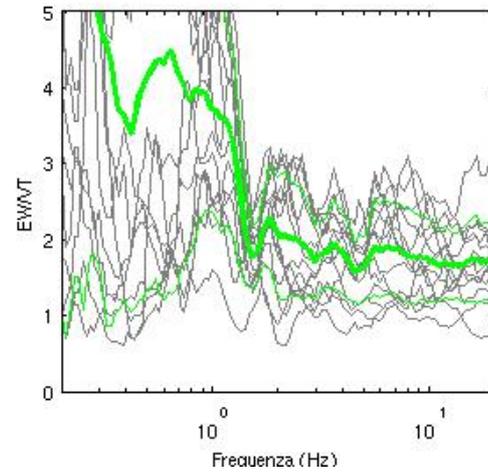
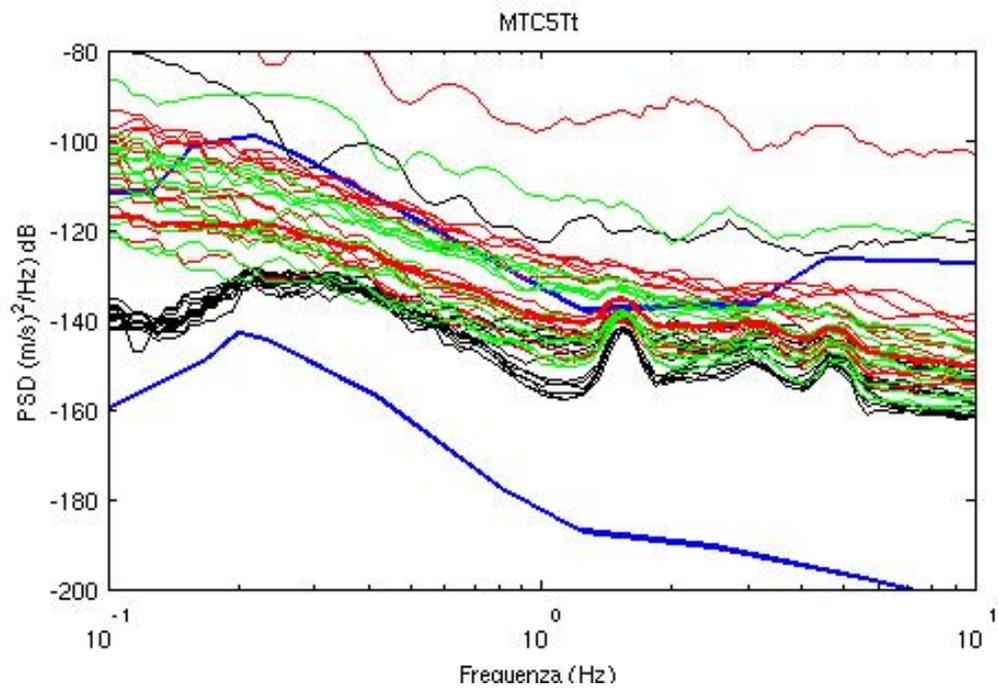
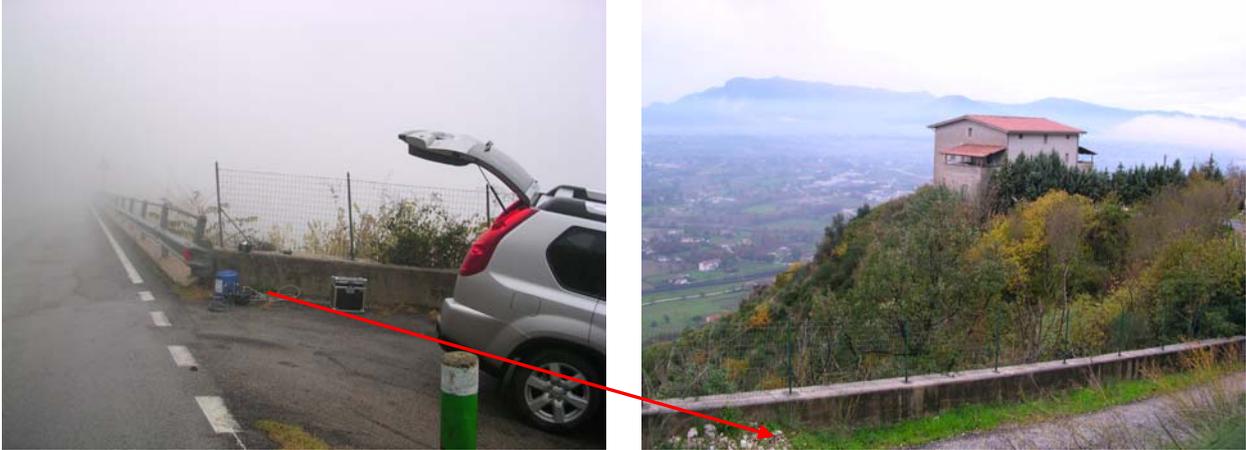
MISURA : MTC5 (VERSANTE – CONVENTO SUORE)

La misura di circa 30 minuti è stata effettuata a mezza costa, in corrispondenza dell'ingresso di un convento di suore ubicato su uno sperone roccioso. E' da rimarcare che il rilievo sul quale è impostata l'abbazia di Monteccasino non è caratterizzato da un profilo regolare ma, come è osservabile in mappa, presenta una serie di speroni che da un certo punto di vista potrebbero rappresentare, come in questo caso, un studio "di una topografia nelle topografia". Il sito è roccioso e non presenta particolari disturbi. Nel caso specifico la misura non è interpretabile per evidenti problemi al sensore (vedere inoltre la forma degli spettri orizzontali nelle PSD). In questa situazione date le condizioni metereologiche particolarmente sfavorevoli ed i continui sbalzi delle masse durante le operazioni di carico e scarico, la misura necessitava comunque di un tempo molto più lungo per la stabilizzazione del sensore. Tale problema si è rivelato su uno solo dei due sensori utilizzati durante la campagna: il sensore allo stato attuale necessita probabilmente di una calibrazione delle masse. Anche le PSD di questo sito mettono in evidenza i picchi antropici.

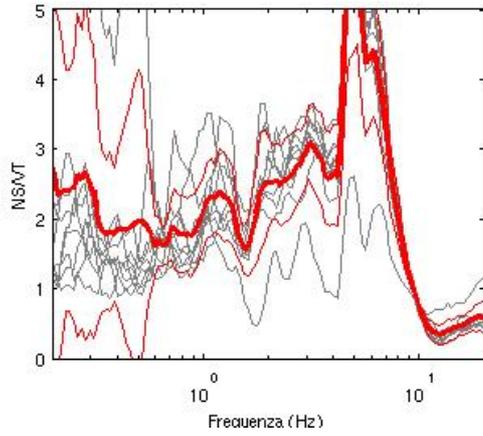
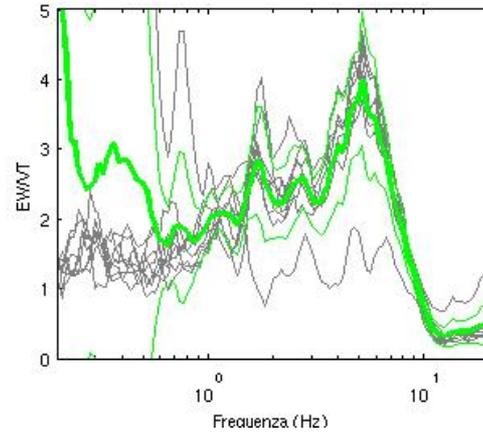
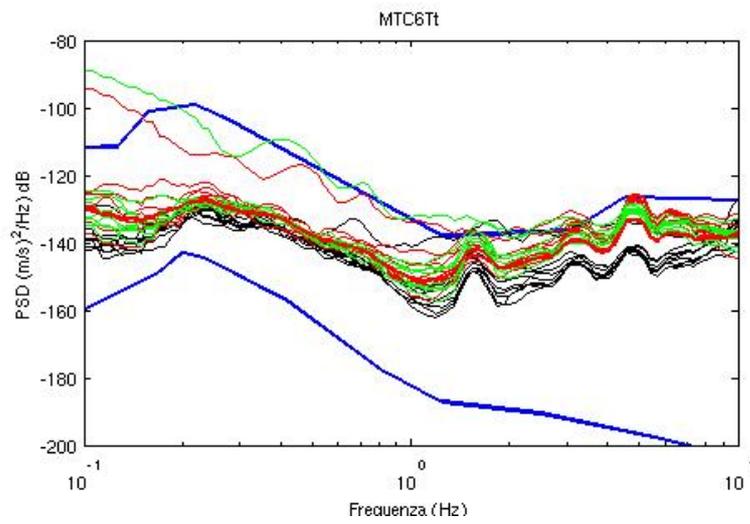
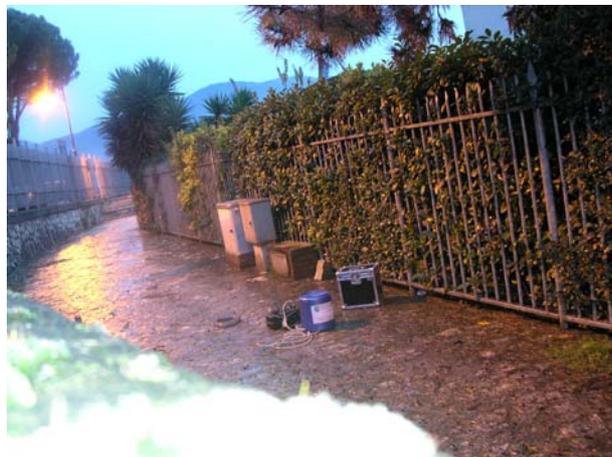
MISURA : MTC6 (MUSEO ARCHEOLOGICO)

La misura di circa 30 minuti è stata effettuata nel viale antistante il museo archeologico nazionale, ubicato in corrispondenza delle rottura di pendenza del versante. In questo caso il picco compreso tra 5 Hz e 6 Hz visibile su entrambe le componenti potrebbe essere in modo ragionevole associato al sito caratterizzato presumibilmente dalla presenza di depositi caotici di versante di ridotto spessore. La risposta della fascia sita in corrispondenza della base del versante andrebbe indagata con ulteriori misure da effettuarsi in differenti punti circostanti il versante stesso.

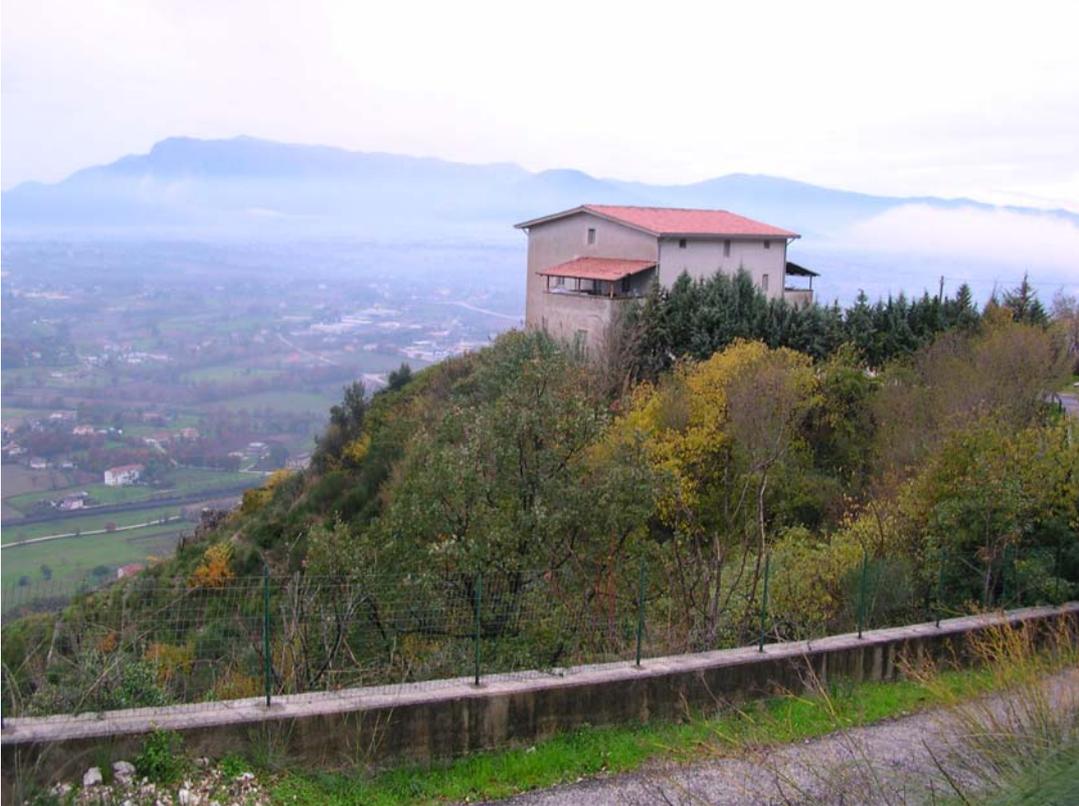
Sperone roccioso sul quale è impostato il convento di suore (in prossimità di MTC5)

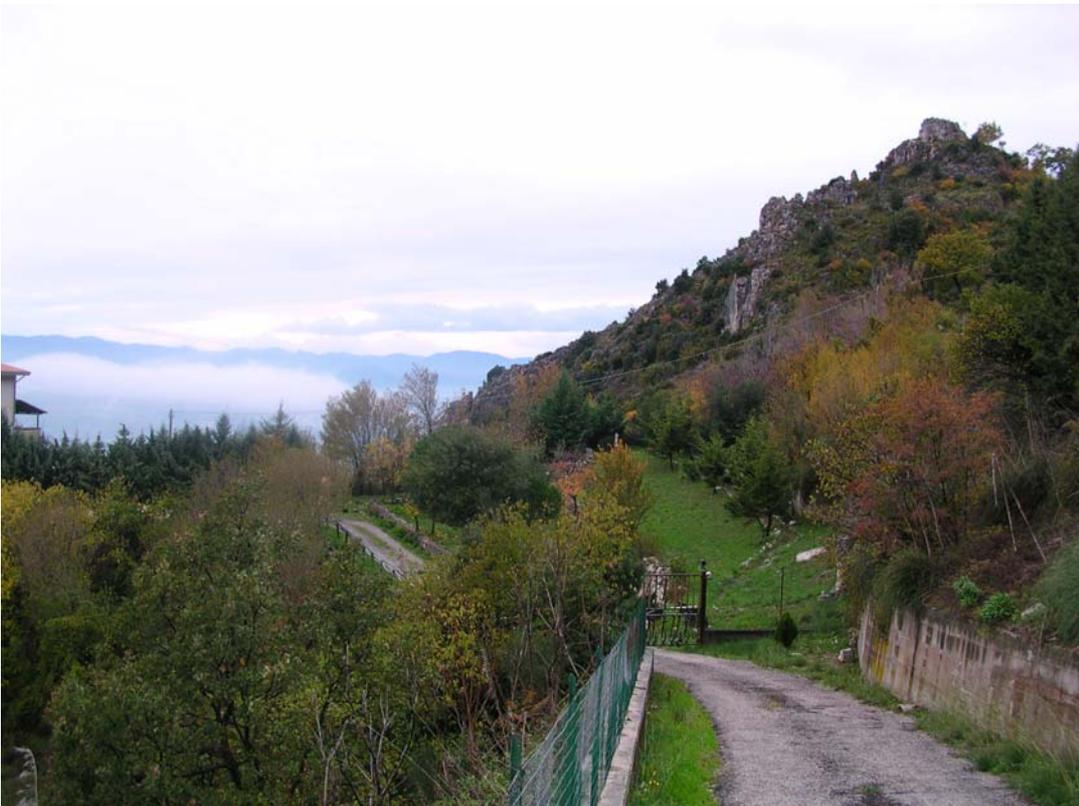
Sperone roccioso retrostante il convento di suore

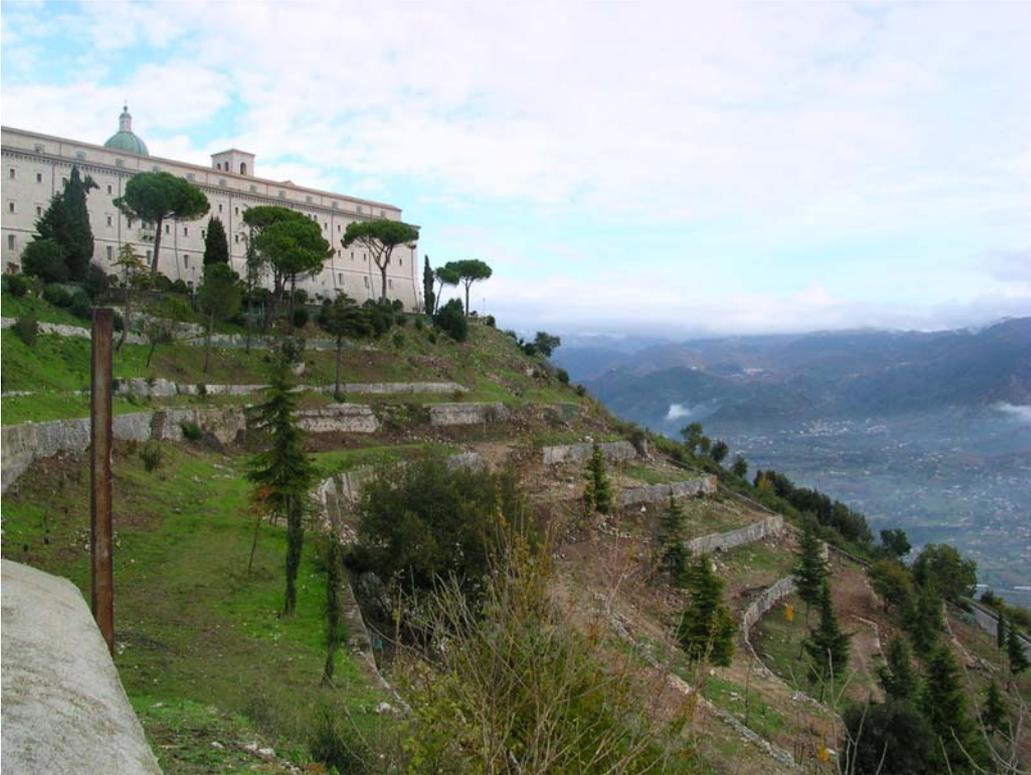
Scarpate SE antistante l'abbazia

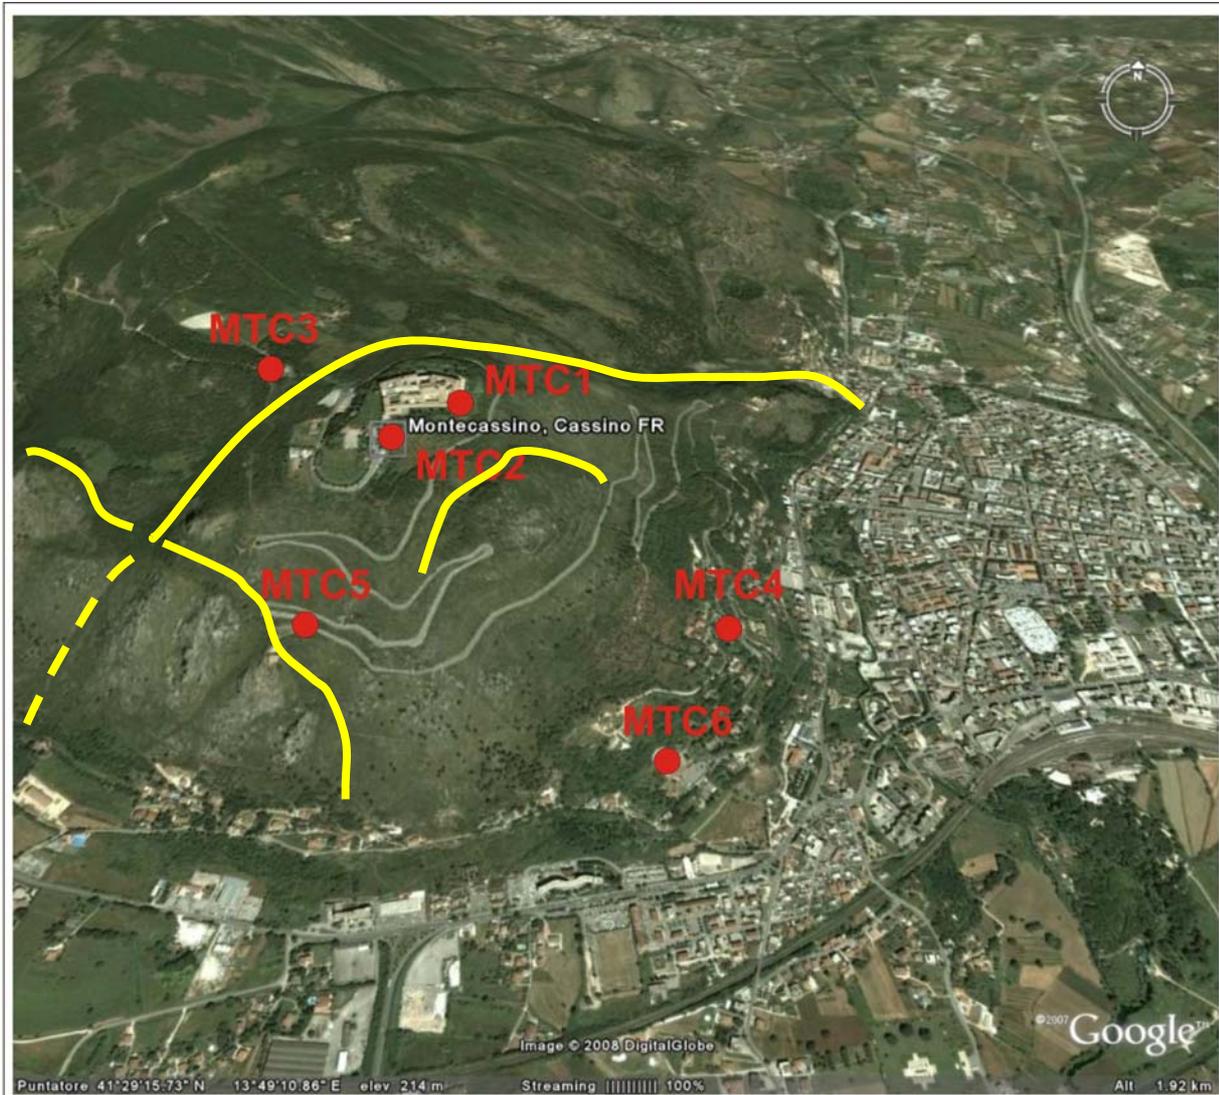
Rilievo di Montecassino. Le linee gialle limitano le porzioni del versante interessate da dissesto gravitativo

Un elemento che tuttavia vale la pena evidenziare è il fatto che buona parte del versante di Montecassino che è rivolto verso l'abitato di Cassino sembrerebbe essere interessato da movimenti gravitativi profondi che interessano il substrato carbonatico (probabilmente di tipo rock-slide). Peraltro, da un'analisi morfologica speditiva, tutto il rilievo di Montecassino sembrerebbe essere il corpo di una deformazione gravitativa profonda di versante (vedi figura sotto riportata). Non è stato possibile raccogliere elementi utili alla definizione dello stato di attività di tali fenomeni gravitativi, anche se l'individuazione di una trincea gravitativa (elemento morfologico tipico associato a movimenti gravitativi profondi) riempita da detrito di versante che risulta coinvolto nel movimento dei piani di taglio che bordano la trincea stessa, consente di ipotizzare un'attività quaternaria di tali fenomeni gravitativi

Dunque, a nostro parere, la presenza di queste deformazioni gravitative profonde di versante potrebbe avere una qualche influenza sulle analisi degli effetti di sito da effettuare. Un tale assetto morfologico potrebbe infatti "mascherare" o comunque
