## Misure di microtremore ad Aulla (MS)

27 Ottobre 2008

Vengono di seguito riportati i risultati ottenuti dalle misure di microtremore effettuate alla stazione RAN di Aulla (AUL). Il sito caratterizzato da un blocco roccioso di origine serpentinitica, presenta scarpate particolarmente acclivi sui lati Sud ed Ovest. Il rilievo decade in maniera meno repentina sul versante NE. Le aree in corrispondenza della rottura di pendenza sono interessate dalla presenza di terrazzi di origine alluvionale, sui quali vanno ad impostarsi molti fabbricati civili abitazione.

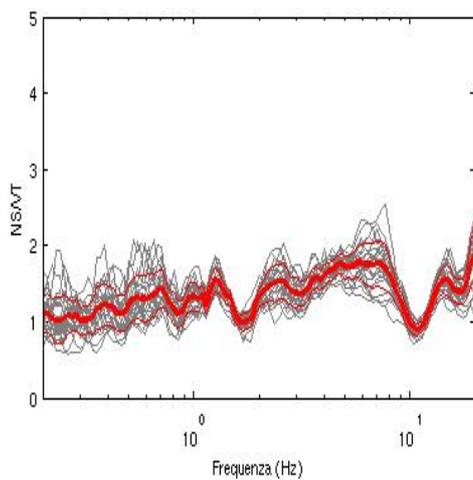
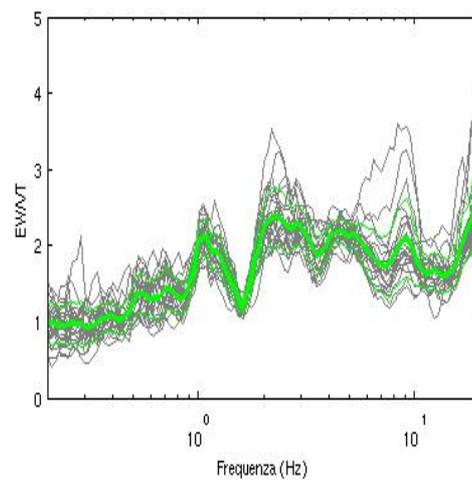
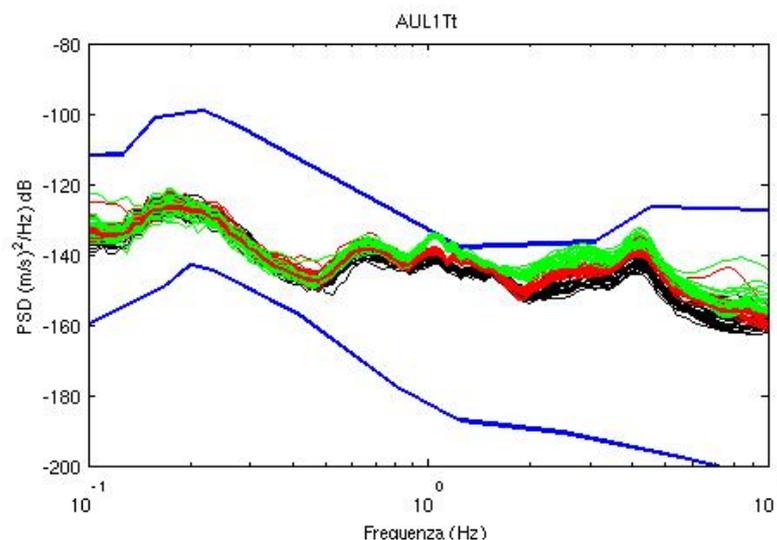
### MISURA : AUL1 (STAZIONE RAN, CANTINE DELLA ROCCA)

Pannelli superiori: rapporti spettrali ottenuti a partire da finestre di rumore sismico ambientale. A sinistra NS/verticale, a destra EW/verticale.

Pannello inferiore: power spectral density (PSD). I colori corrispondono a quelli utilizzati nei pannelli superiori. In nero gli spettri della componente verticale.

La misura di circa 1 ora è stata effettuata nelle cantine della rocca e risulta non evidenziare alcun effetto amplificativo. In questo caso la struttura sembra non influenzare le misure. E' da rimarcare che lo strumento è installato su un pilastro di cemento appositamente realizzato direttamente incassato in roccia.

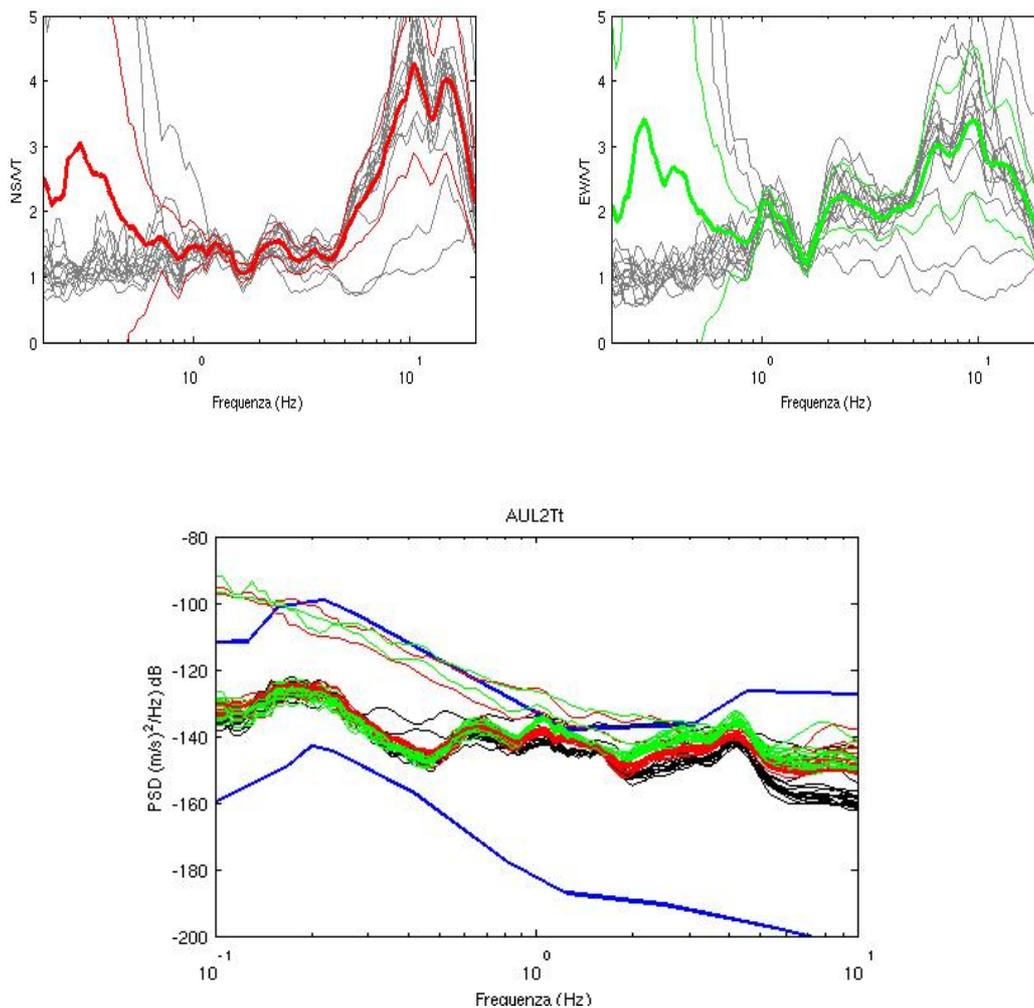
### MISURA : AUL2 (SOMMITA' DI UN TORRIONE DELLA ROCCA)

La misura di circa 30 minuti è stata effettuata in corrispondenza di uno dei quattro torrioni della rocca e precisamente quello sovrastante la stazione. I picchi messi in evidenza dai rapporti spettrali potrebbero derivare in questo caso dai modi di vibrazione della struttura.

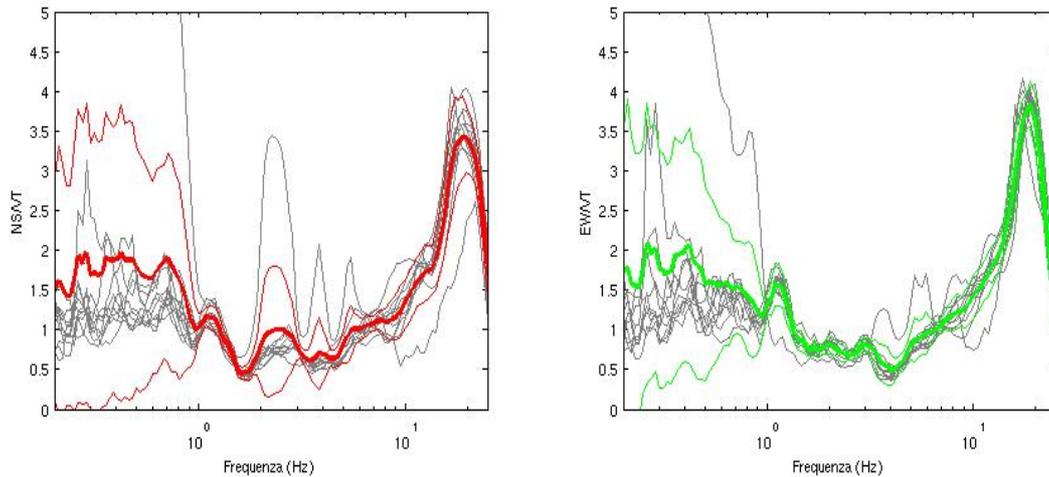
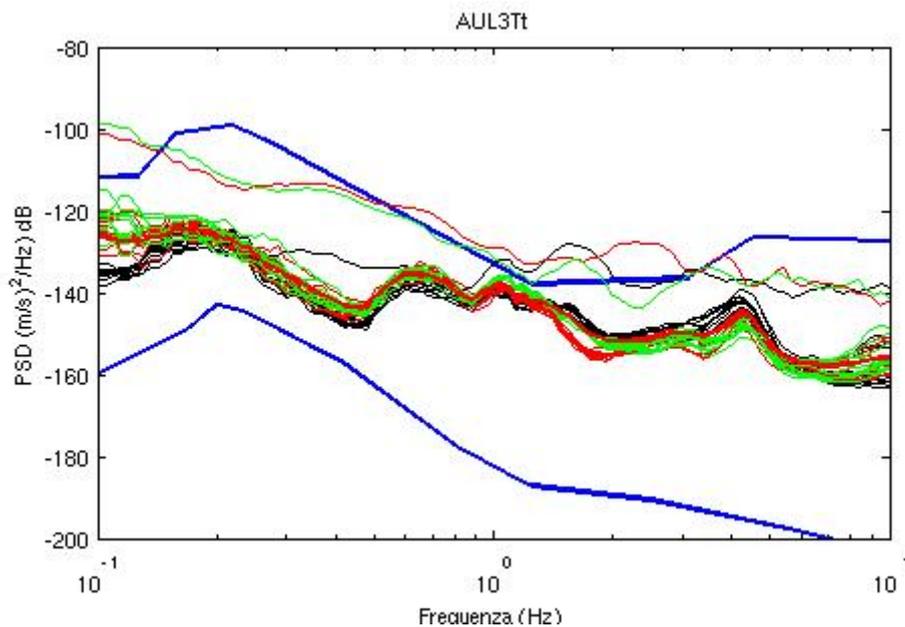
### MISURA : AUL3 (BASE DELLA SCARPATA, CAMPO DA TENNIS)

La misura di circa 30 minuti è stata effettuata in corrispondenza di un sito che potrebbe rappresentare un ex piano di cava adibito attualmente a campo da tennis. La misura evidenzia per entrambe le componenti orizzontali amplificazioni tra 15 e 20 Hz. Il sito al momento della misura non è sembrato essere influenzato da particolari fattori di disturbo.

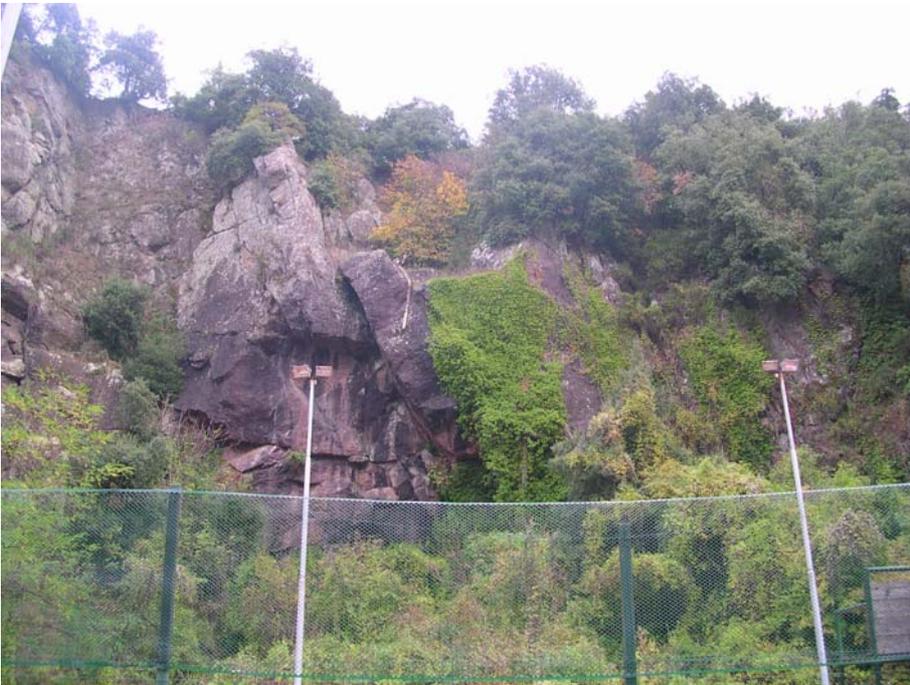
**Scarpata W ubicata in corrispondenza del campo da tennis (AUL3)**
