Rete Accelerometrica Nazionale

Monografia della
postazione di
Bibbiena

Codice stazione
BBB

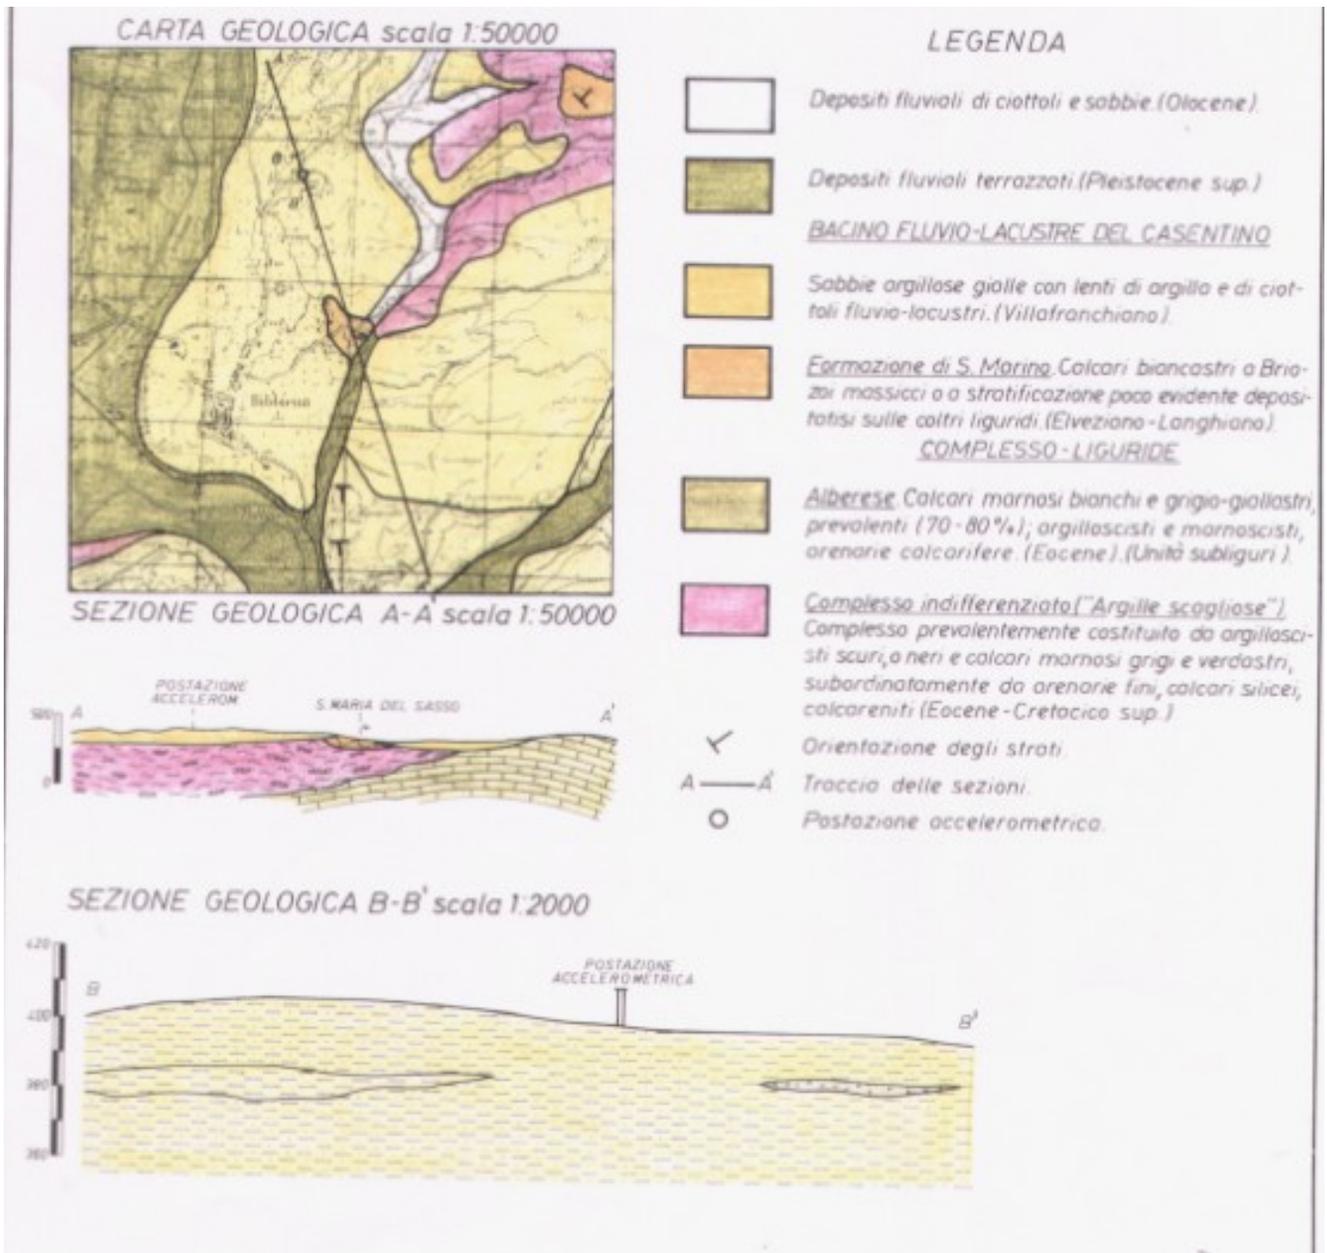
Carta geologica estratta dalle monografie dell'Enel

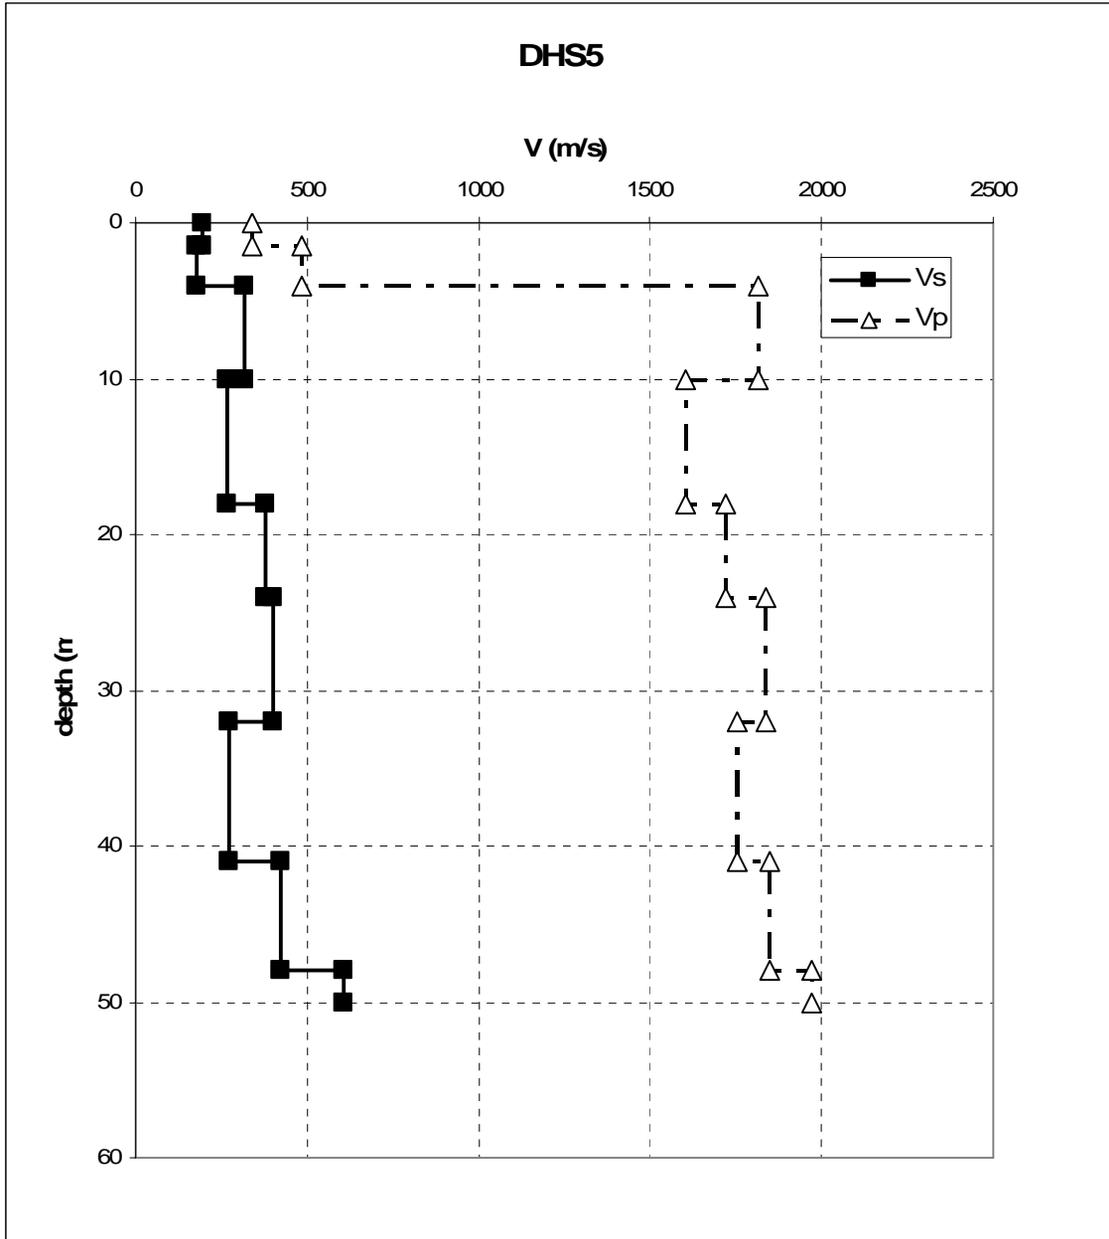
DH: profili Vs e Vp
